Bericht

Empfänger Alts Zermatt
Verfasserin Corinne Juon (Kantonales Amt für Archäologie, KAA)
Datum 06.08.2020

Kalkofen Grünsee (Zermatt)

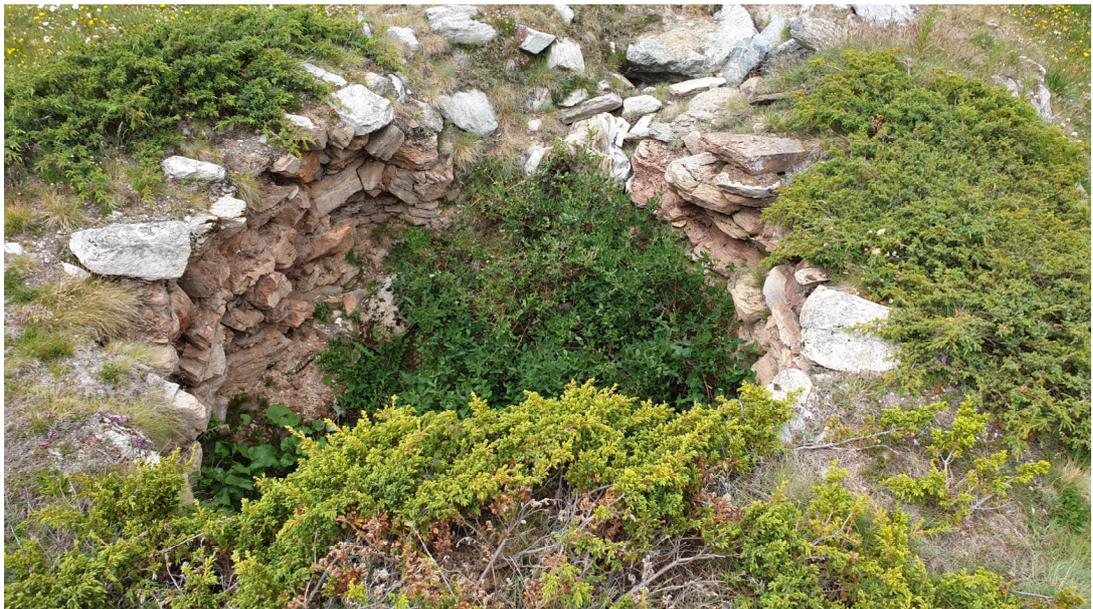
Abb. 1: Blick in das Innere der Kalkkammer des Ofens in der Nähe des Grünsees (Blick nach NW). © KAA/CJ

Beim Ofen (Abb. 1) handelt es sich um einen Feldofen mit leicht ovalem Grundriss: Der Innendurchmesser der Kalkkammer variiert zwischen 2.7 m in der Querachse (O-W) und 3.1 m in der Längsachse (N-S). Das im Innern sichtbare Mauerwerk ist auf einer Höhe von 1.55 m erhalten. Möglicherweise zeigt sich 1.35 m unterhalb des erhaltenen Mauerabschlusses der Ansatz der Ofenbank (Auflage für den «Himmel» zur Trennung zwischen Feuer- und Kalkkammer). Wie dies bei Feldöfen oft der Fall ist, wurde auch dieser in den Abhang hineingebaut, um die Isolation zu verbessern und den Wärmeverlust während des Brennvorgangs zu verringern.² Der Mantel weist – wo er freistehend ist – eine Mächtigkeit von 1.6-1.65 m auf. Im obersten Bereich der erhaltenen Brennkammer scheinen die Steine den Ansatz eines Gewölbes zu bilden um den Durchmesser der Öffnung zu verringern; diese Lage kann aber auch in Zusammenhang mit dem Zerfall (Abrutschen der Steine ins Ofeninnere) stehen.

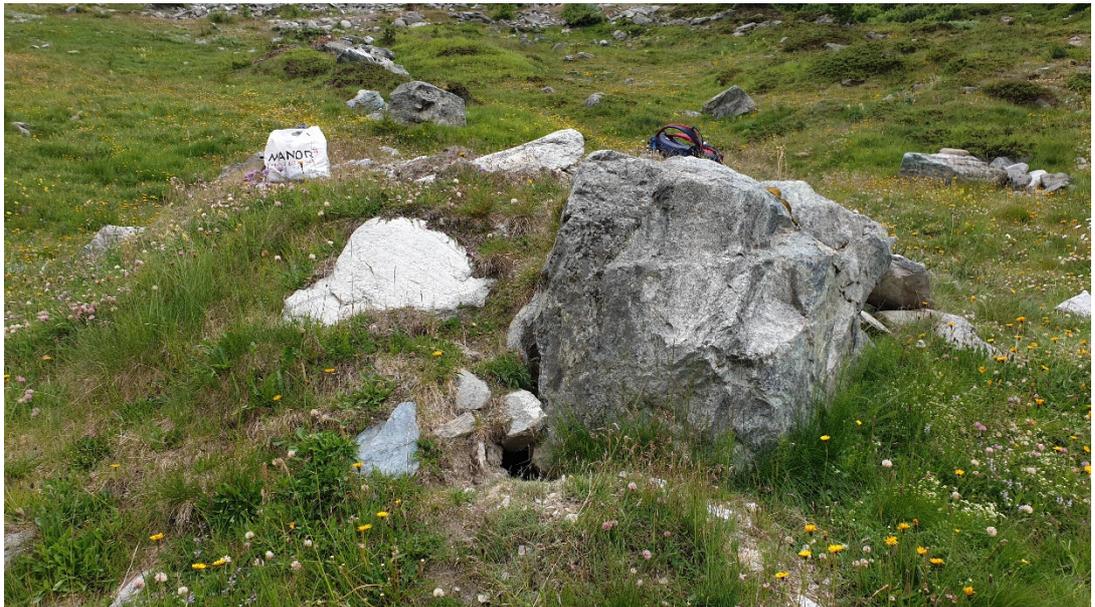
Im Bereich der Ofenschnauze liegen grosse Steinblöcke, welche die Lage und das Aussehen des Feuerlochs unkenntlich machen (Abb. 2). Im Inneren ist der Bereich durch die Sedimentation nicht mehr sichtbar. In Anbetracht des Hangverlaufs muss die Schnauze in Richtung Norden ausgerichtet gewesen sein. Die Situation ist wohl durch Arbeiten an der Skipiste verunklärt, denn eine natürliche Verlagerung der Blöcke an ihren jetzigen Standort ist ohne Zerstörung des bergseitigen Ofens kaum vorstellbar.

Abb. 2: Kalkofen mit Blöcken im Bereich der Schnauze (Blick nach S). © KAA/CJ

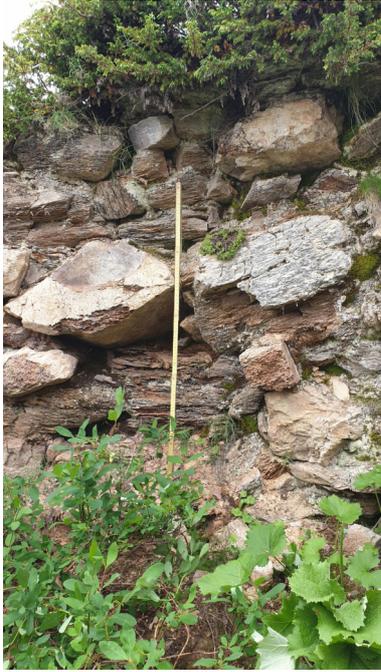
Abb. 3: Detail Kalkkammer (Blick nach SO). © KAA/CJ

Die Steine im Inneren der Kalkkammer weisen Brandrötungen und Hitzesprengungen auf (Abb. 3). Eine Glasur in der Folge von abgelagerten Silikatverunreinigungen³ konnte nicht beobachtet werden.

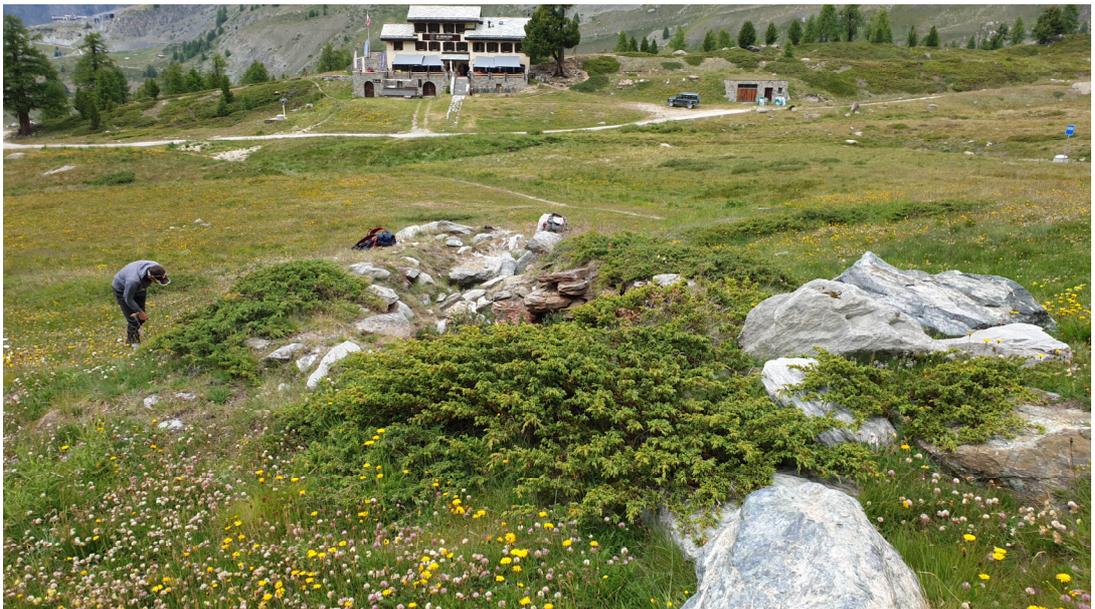
In der Umgebung bestehen eine kleine Alphütte und das Gasthaus «Mountain Lodge Ze Seewjnu». Auf den Aufnahmen von 1930 ist ein drittes, kleines Gebäude östlich des Gasthauses zu sehen. Es ist nicht auszuschliessen, dass der Ofen in Zusammenhang mit dem Bau des 1887 eröffneten Gasthauses steht (Abb. 4).⁶

Abb. 4: Kalkofen mit dem 1887 erbauten Gasthaus im Hintergrund (Blick nach N). © KAA/CJ
